## VESTRE VANDVÆRK HEDEHUSENE a.m.b.a.

### TILSTANDSRAPPORT FOR VESTRE VANDVÆRK HEDEHUSENE a.m.b.a.

| SAGSNR. | 16341 | UDARBEJDET AF | COR |
| DATO | 2021.07.30 | KVALITETSSIKRET AF | LD |

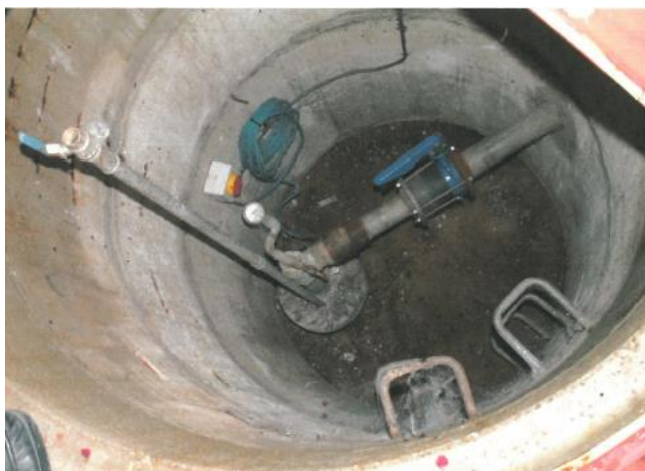
Der er påvist kraftig belægning og nogen tæring i den nederste del af borerøret over filtret.

Der er påvist en kraftig tæring i den nederste del af filtret med store åbne huller.

Boringer før renovering

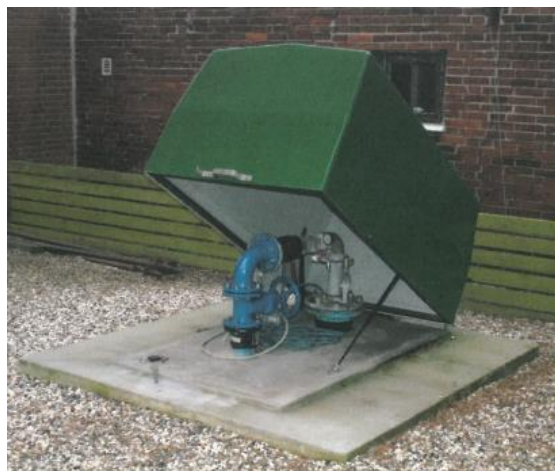
Efter renovering i 2007

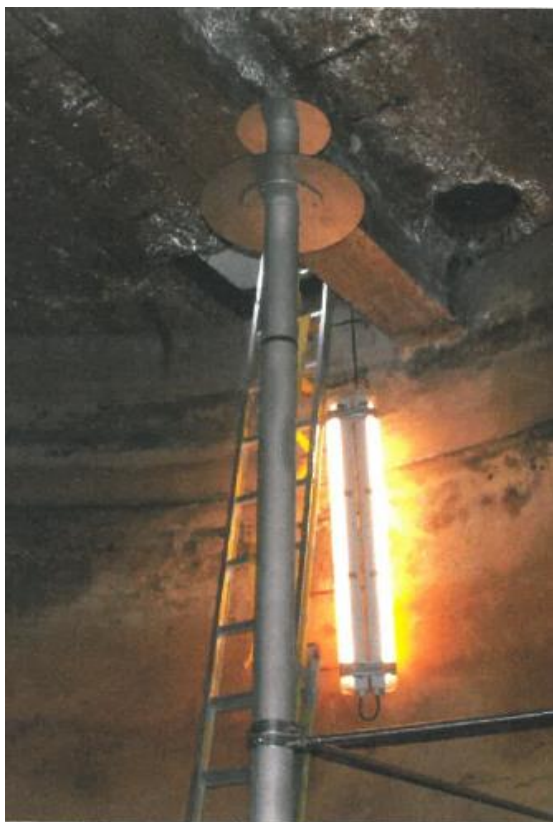
Billede fra montering af ny rørføring m. preplader

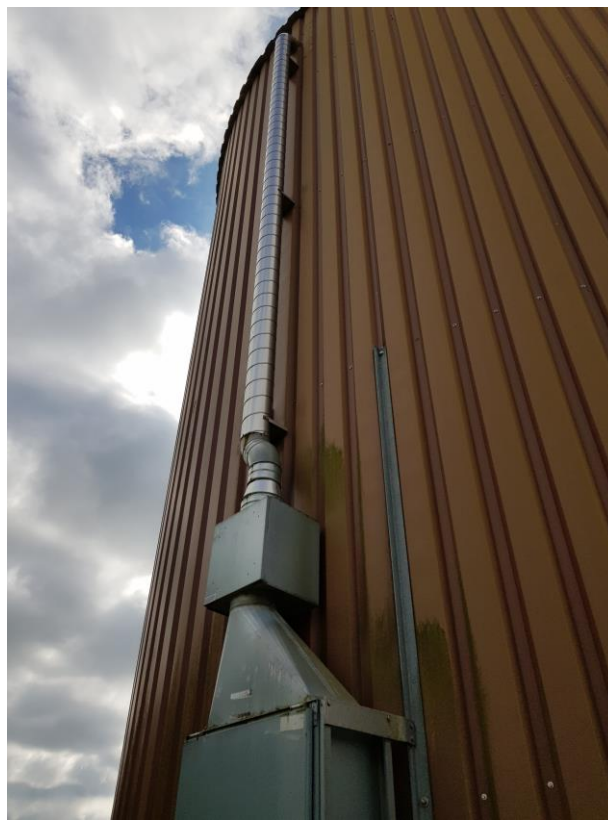
Blæser til iltning på yderside af tårn

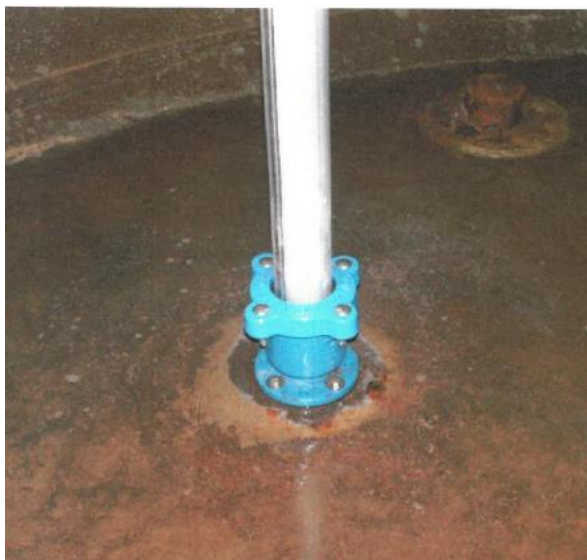
Flangesamling på råvandsrør ved i bunden af tanken

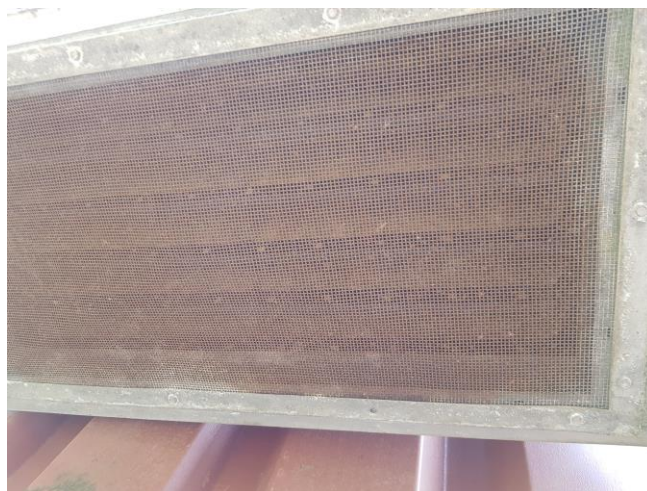
Filtret set nedefra

Filteret er ikke et F8 pollen filter. Indsatsen kan med fordel udskiftes til et sådant

Nyt F8 pollenfilterindsats med pollenfilter F8, ca. kr. 6.000 ekskl. moms

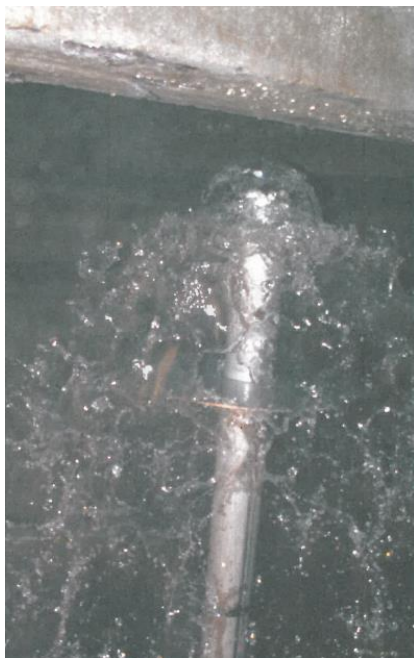
Iltning i vandtårnet over prelpladerne i drift.  
(udleveret billede fra udførelsen)

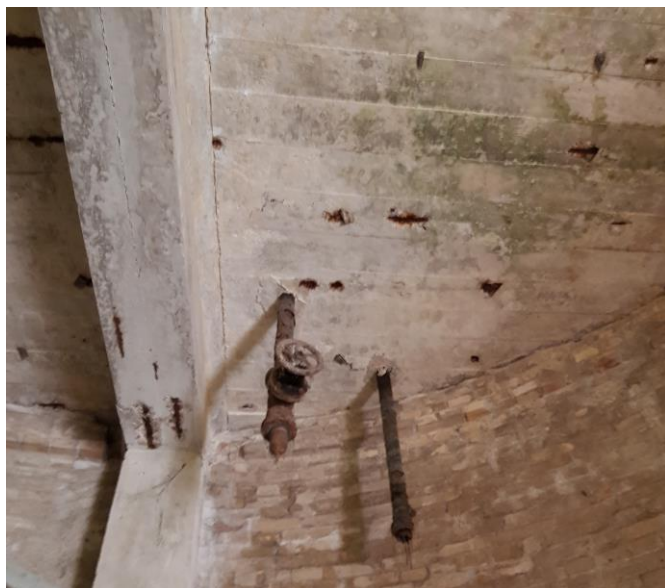
Rummet fremtræder fugtigt som følge af kondensvandet fra rørenes og hydroforenes våde overflader.

En del af armeringen i dækket over rummet er afskallet og rustent pga. det våde miljø.

Der er i loftet et par gamle rør. formentlig gl. afproppet afløb fra tag samt gl. nødoverløb.

Afløbene i gulvet til fodbøjninger er afproppet og tildækket.

Der bør først og fremmest monteres en affugter i rummet. Ca. kr. 30.000 ekskl. moms

For at driften af denne skal blive bedst mulig, bør der støbes gulv i hele rummet og væggene bør filtses med mørtel.

Reparation af afskalninger, ca. kr. 40.000

Filtsning af vægge og loft, ca. kr. 20.000

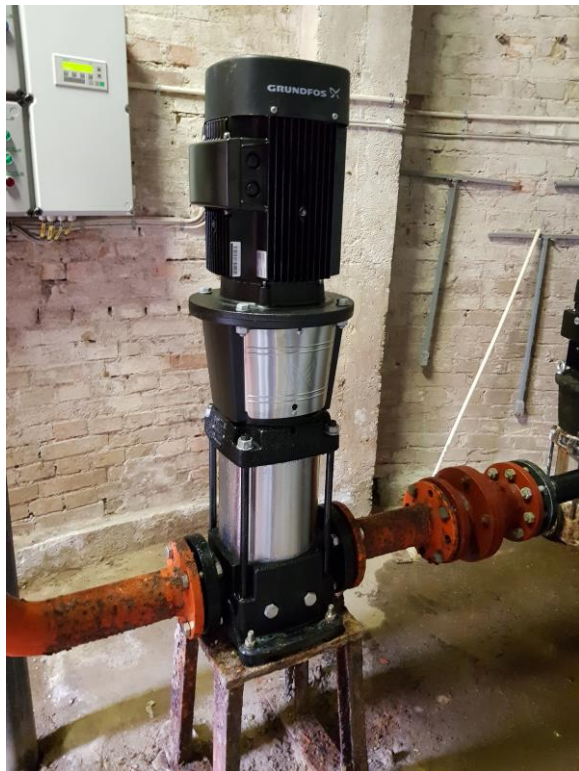
Trykpumpe Grundfos CR32-3A

Med de nye energirigtige pumper, kan det diskuteres om der kan spares energi ved at ændre udpumpningen til trykstyret udpumpning med 2 - 3 små frekvensstyrede pumper.

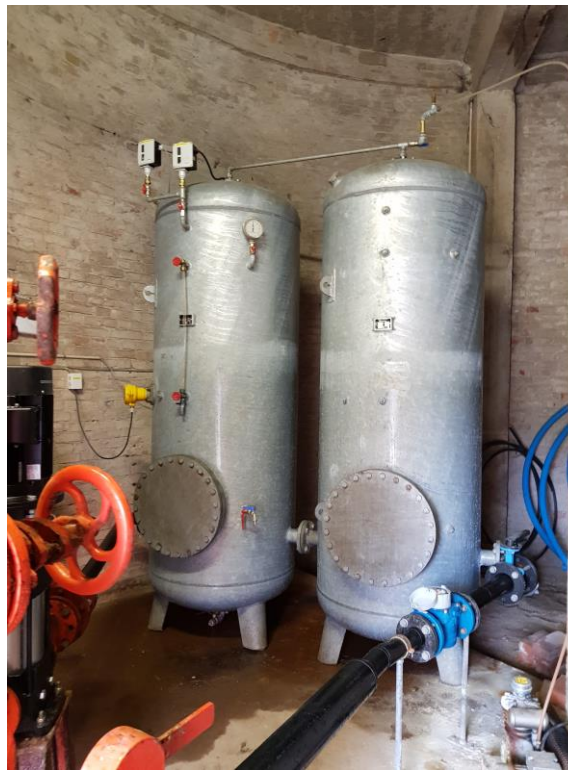
2 stk. hydrofortanke af hver på 1500 l

I vandværksrummet under rentvandstanken er placeret 1 stk. Grundfos pumpe, 1 stk. CR32-3A, til fyldning af de to hydroforer. Bemærk kondensen på hydroforerne som tydeligt angiver vandstanden i hydroforerne. Der udpumpes med 3 bar (30 mVS).

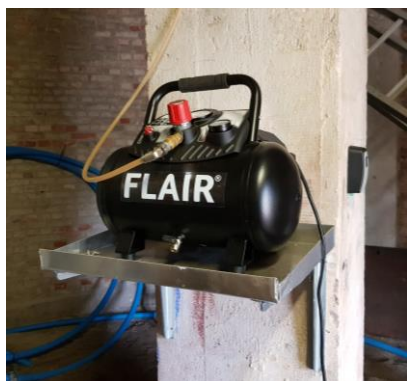
Hydroforerne holdes tryksatte med et luftvolumen af en lille kompressor. Denne har et meget højt lydniveau.

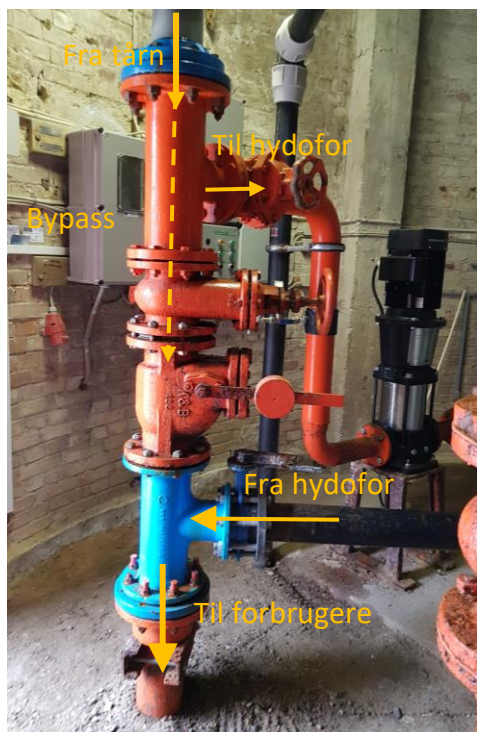
På grund af den høje fugtighed er stålrorene og bolte noget rustne.

Rørføringen er udført således at det er muligt at udlede vandet direkte fra vandtårnet til forbrugerne udenom pumpe og hydroforer via en ventil og en kontraventil. Dette vil dog medføre at trykket ved afgang vandværk vil falde fra 30 mVS til 10 mVS.

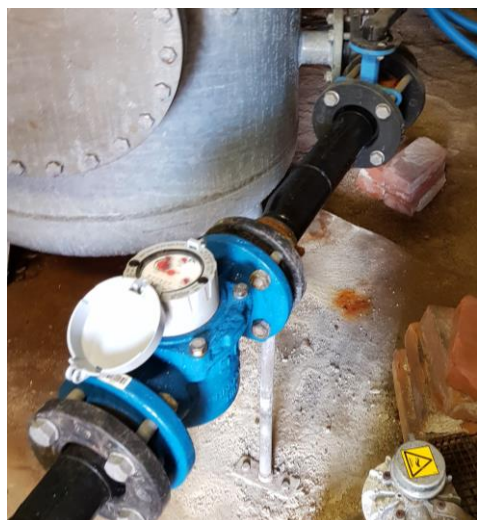
Måler på afgang vandværk

Udskiftning til en flowmåler med dataopsamling således at man kan hente data, time for time og dermed få en forståelse af maksimal døgnpumpning fordelt på hele året. Dette betyder at man hurtigere kan opdage ledningsbrud og nedsætte spildprocenten.
