## VESTRE VANDVÆRK HEDEHUSENE a.m.b.a.

### TILSTANDSRAPPORT FOR VESTRE VANDVÆRK HEDEHUSENE a.m.b.a.

| SAGSNR. | 16341 | UDARBEJDET AF | COR |
| DATO | 2021.07.30 | KVALITETSSIKRET AF | LD |

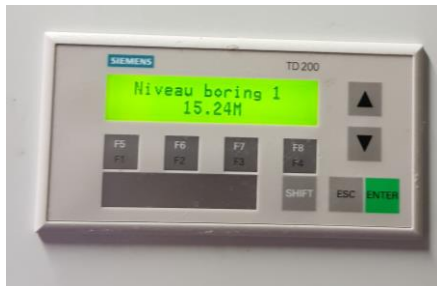
Ved renoveringen til overjordiske råvandsstationer, blev der etableret frostsikring af boringerne ved omviklede varmetråde.

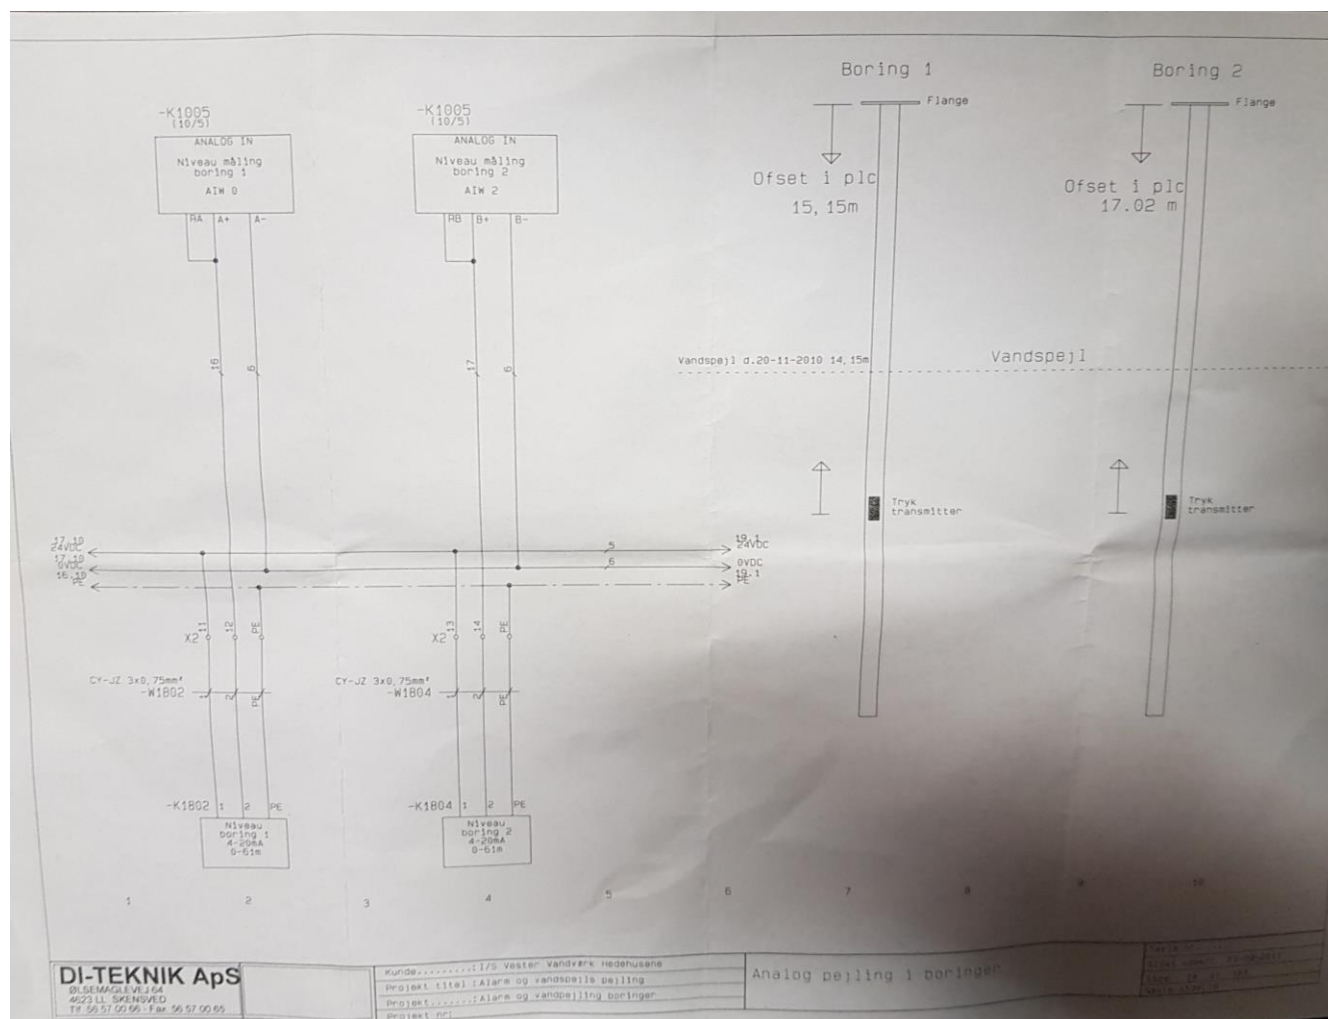
PI diagram for pejlning af boring 1 og 2.

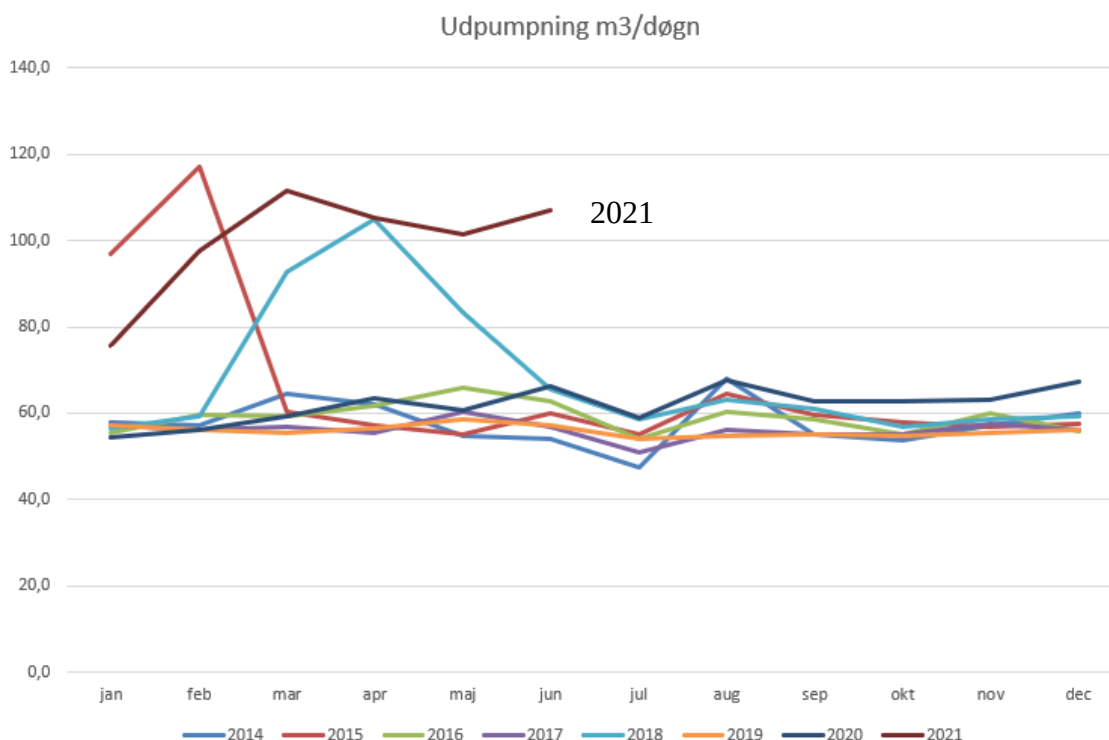
En normaludpumpning ligger på 55-70 m<sup>3</sup>/døgn. Døgnudpumpning 2021 er en del større end i de forrige år. Det kan altså konstateres, at der er et større tab på ledningsnettet i 2021.
